松山市土石流災害  
発生原因調査報告書 Vol\_5.2  
～ 概要版 ～

平成6年12月10日  
熱海土石流原因究明プロジェクトチーム

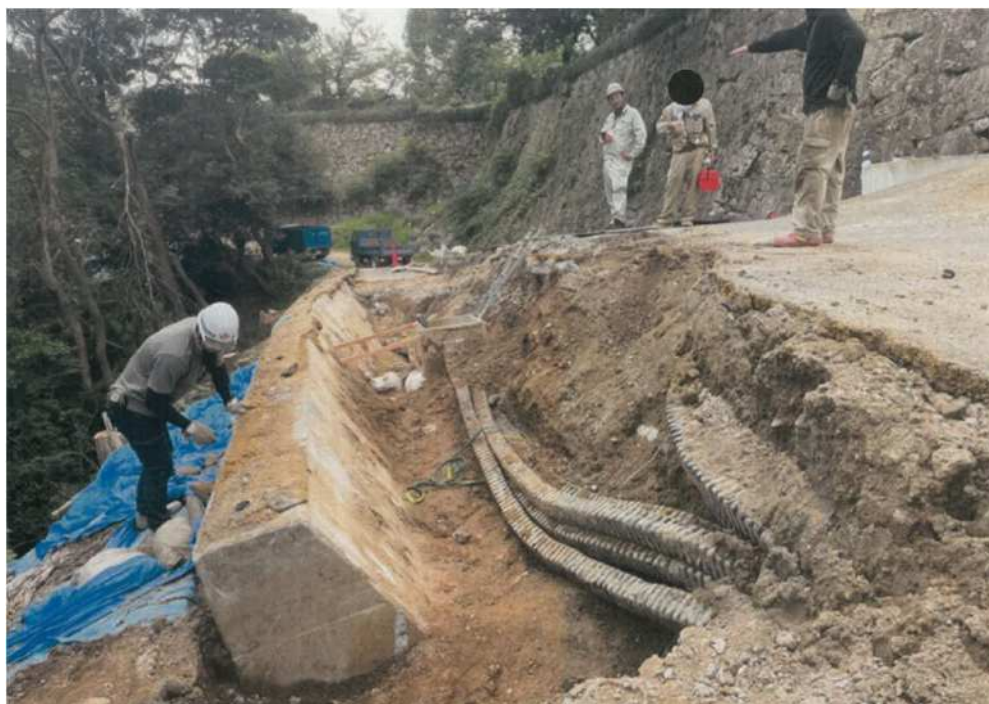
写真2：R6.07.04

工事では7月1日から7月2日にかけて降雨により擁壁の変状が一気に促進。  
変状した重力式擁壁の撤去

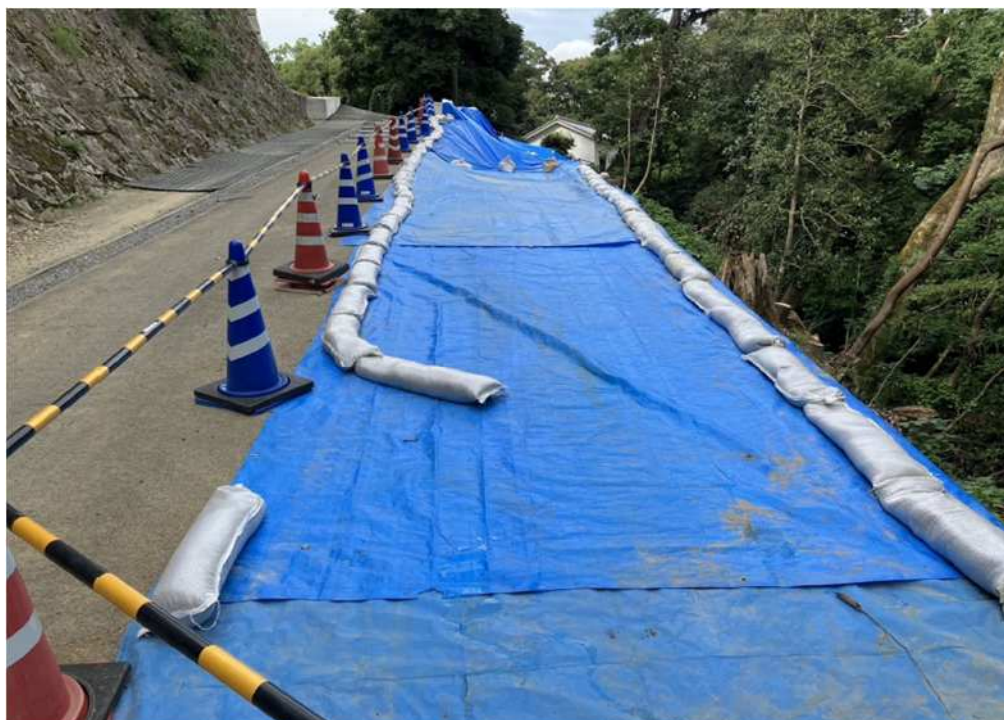
写真4：R6.07.10

変状した重力式擁壁の撤去、道路側溝内に砕石充填

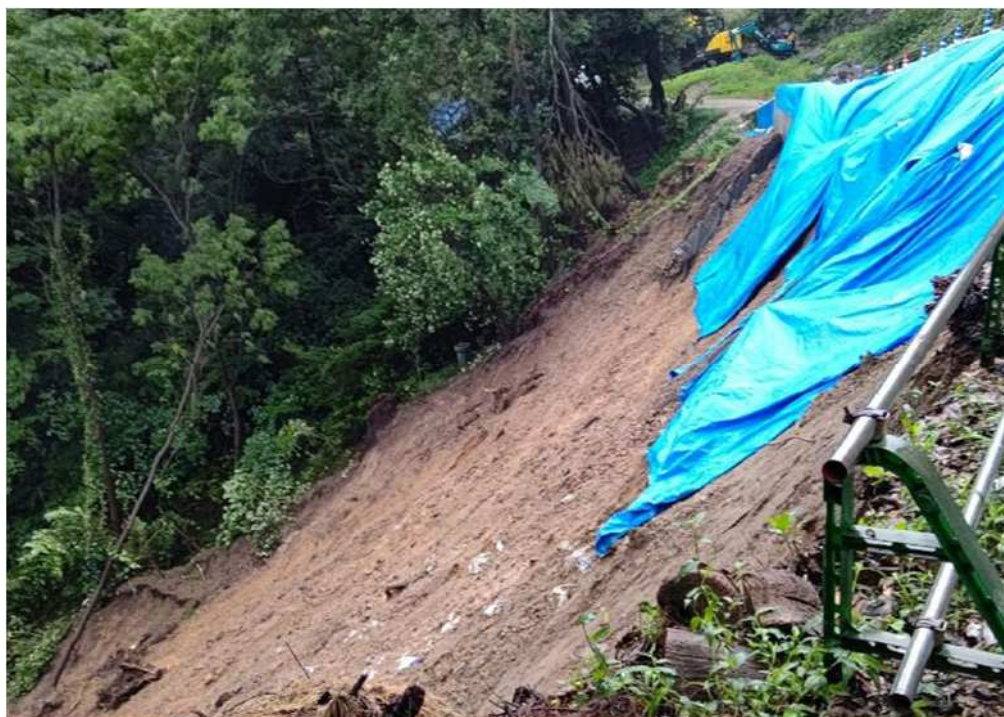
写真5：R6.07.12

令和6年7月12日 土砂災害発災。重力式擁壁自体の滑落は無いが、一部コンクリートの破片や割り栗石等は土砂の一部として崩落

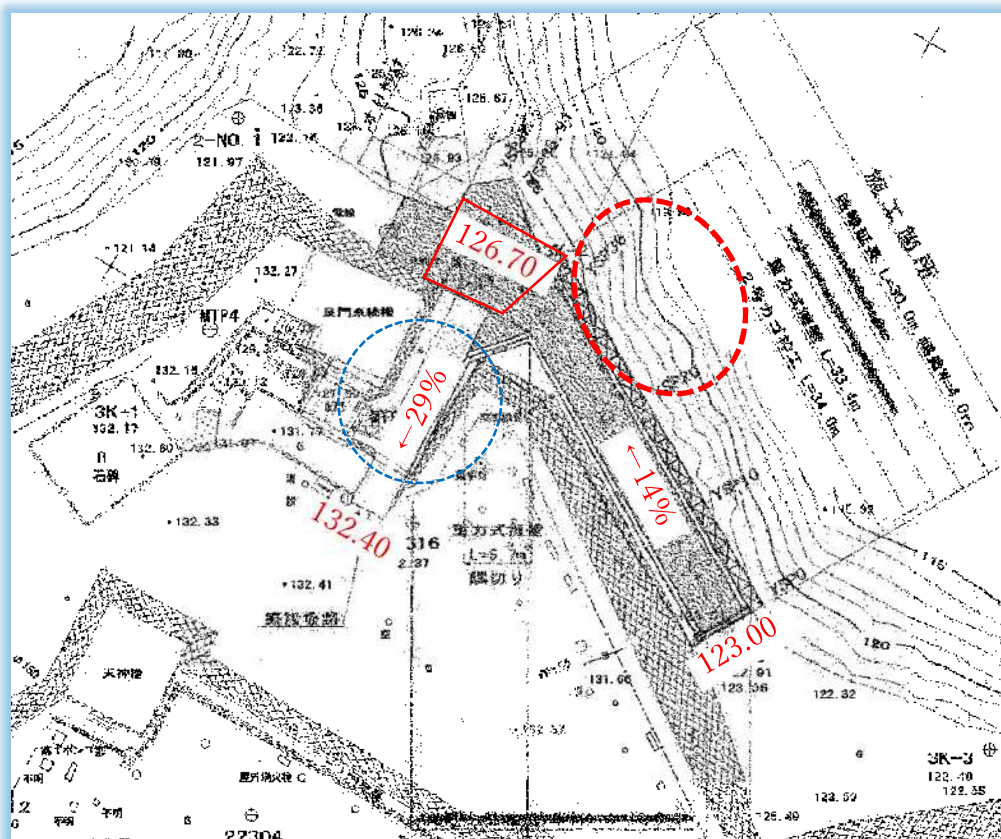
図2

この工事で行われた盛土厚は最大約1.2mとなっているがかなり無理な設計となっている事が明らかとなってきた。当初設計でクリティカルとなる箇所の作図が正確に行われていない。結果として、急傾斜地上に盛土が行われていた可能性がある。端部に設置されていた擁壁も必要な検討が行われていなかった。

道路が一番高く、現況地盤線が一番低いのがこの赤丸の範囲で、急傾斜地における道路拡幅・擁壁設計に於けるクリティカルポイントとなる。

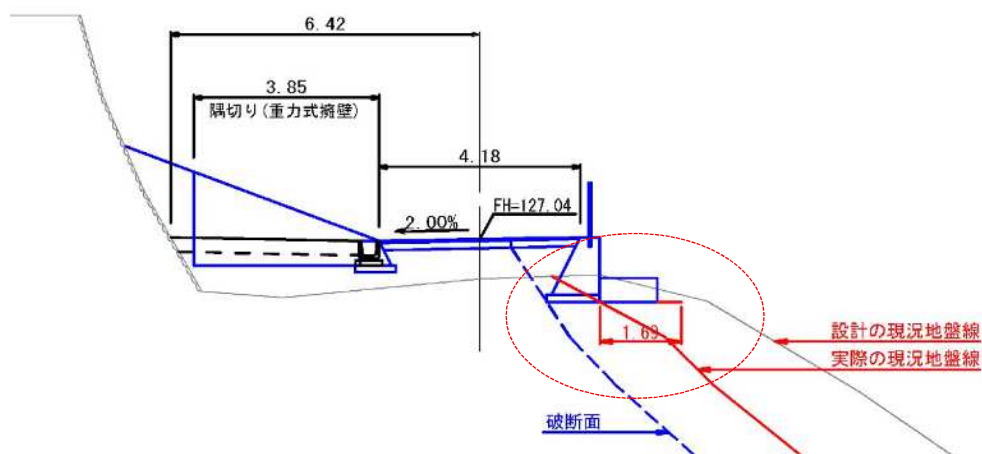
図 3

下記は YSP30 の断面を正規の方向にて作成した図面。ふとん箆の下に現況地盤線が達していなく、宙に浮いている。これでは当然施工は出来ない。

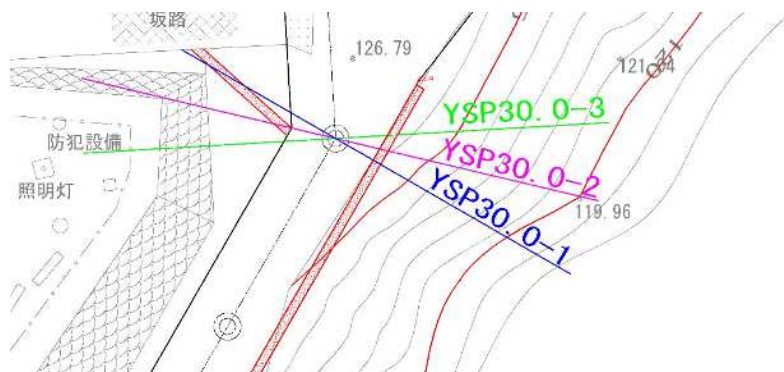
図 4

現況地盤線が緩やかに表現された理由は、法面に対し傾斜が緩やかに表現される角度を採用した為であり、意図的に行われた可能性が否定できない。

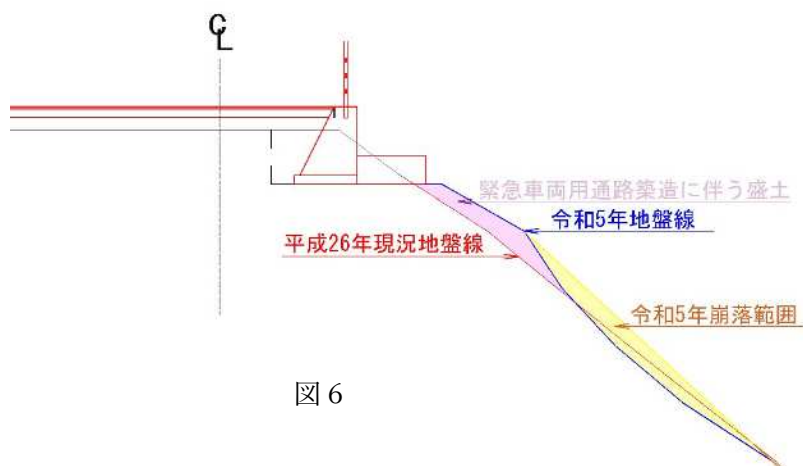
図 6

再検証にあたり設計と同じ手法で横断図を作成したところ、平成 26 年の現況地盤よりも令和 5 年の現況地盤の方が標高は高かった。これは施工に合わせて盛土が行われた可能性がある事を示す。

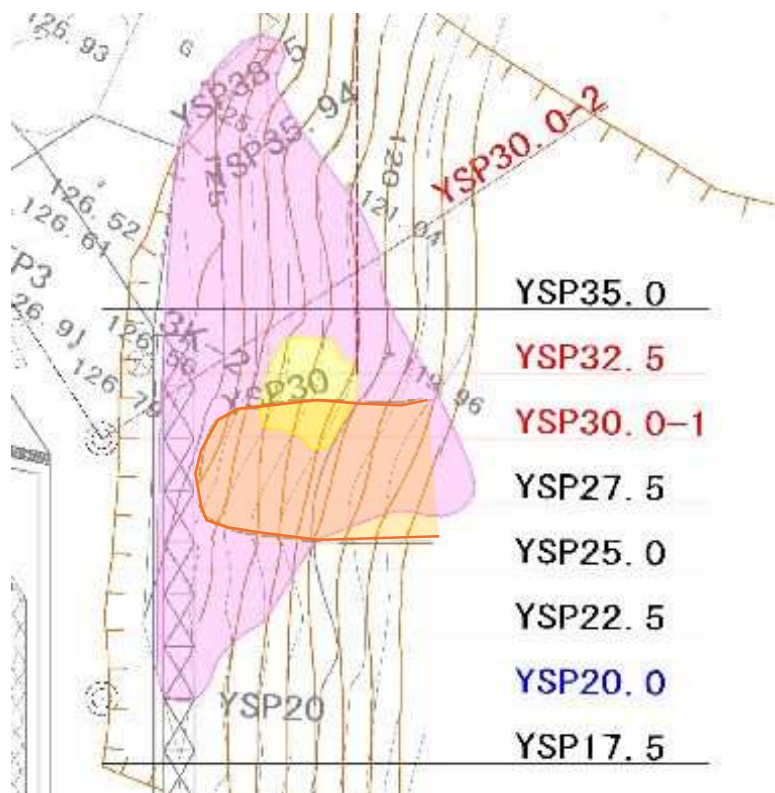
図 7

これを平面図に展開すると下記の通りとなるが、盛土を行った中央部付近が、滑り落ちて令和 5 年度の土砂災害に繋がった可能性があることが判った。

今回崩落した範囲と盛土範囲が近似していることあり、施工時の工事写真を確認する必要がある。(開示請求中)

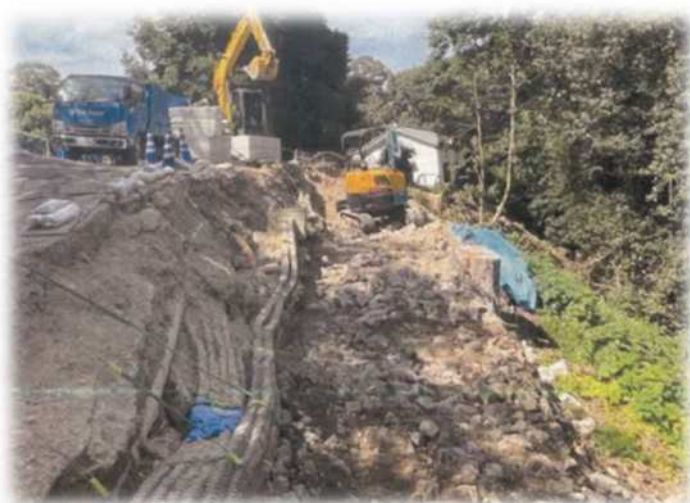
写真 8

7月2日の段階で擁壁が変状の域を超えて半分崩落した状態となっている。「災害発生」は令和6年7月1日～2日で、その日は運良く住宅街まで崩落せずに留まっていた状態だったと捉えるべき。

この報告書で擁壁の安定性、傾斜地における安定性の検証を行った。擁壁は破碎、一部撤去済みとなっていた事から、撤去・除荷後の断面で安定計算を行ったが、いずれも必要安全率を大きく下回る結果となった。これは上流から雨水の流入が無かったとしても、いつ崩れてもおかしくない状態だった。

緊急車両用通路の、擁壁背面土砂と地山の境目が破断面となった事からも、緊急車両用通路道路拡幅工事が、発災の原因と密接に係っている事を否定する事は出来ない。

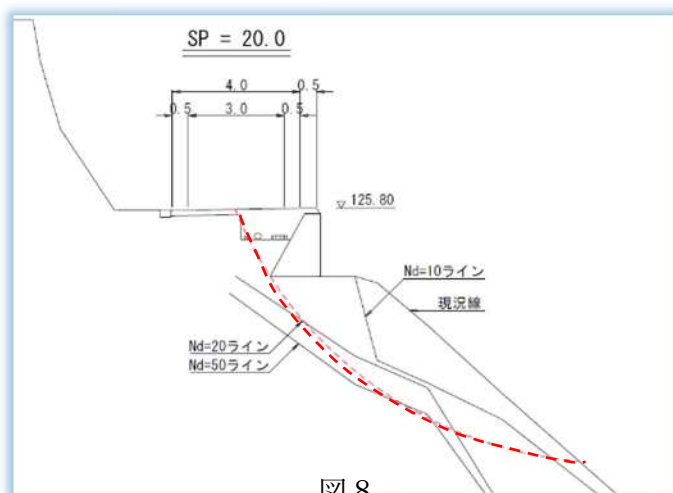
図 8

安定計算を行った結果擁壁を撤去し除荷された状態でも安全率は確保されていない結果となっている。

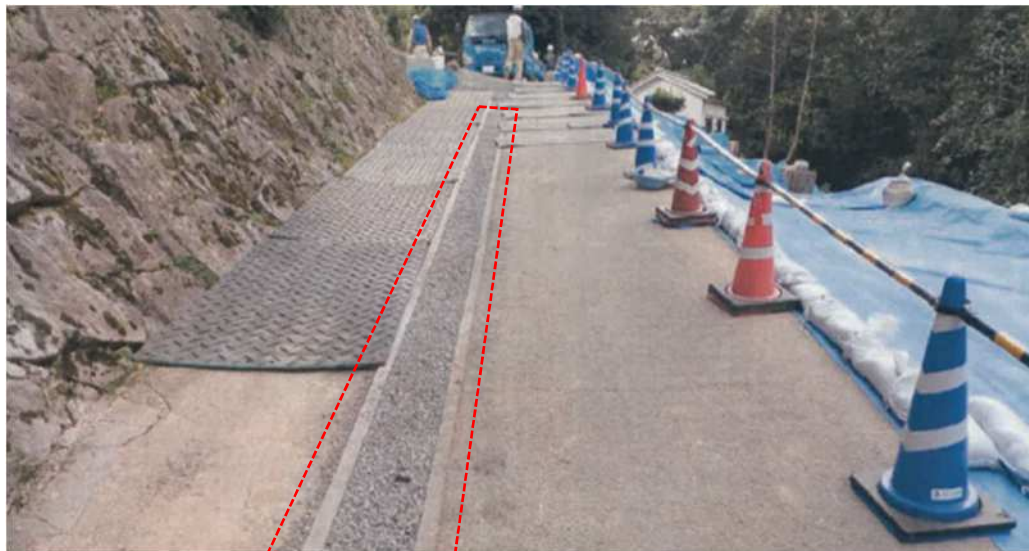
写真 9 : R6.07.09

発災当時、U型側溝には松山市の指示により碎石が充填されていた。

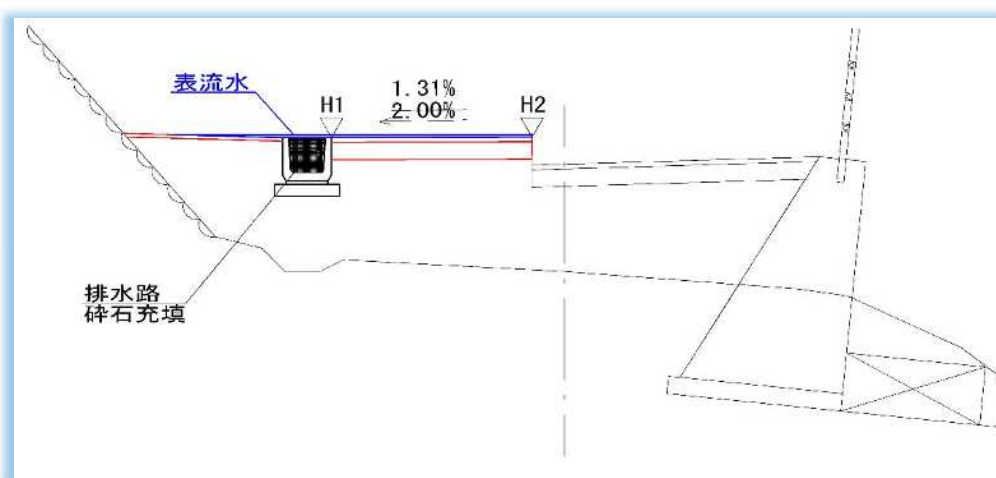
図 1 0

側溝が機能していない為、表流水は舗装上を流れるが、アスファルトの上は薄く数センチの深さしか確保出来ていないことから、クラック部分から斜面側に水がこぼれていた可能性が高い。流量計算上も同様の結果となっている。

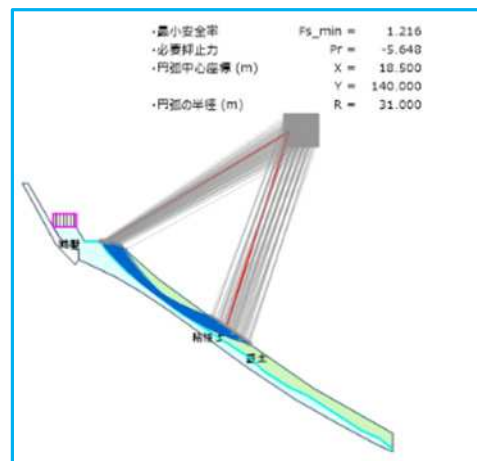
図1 1：再検証結果

採用する条件は、内部摩擦角 $\phi$ 35度、粘着力 $C=5.04$ 、同一条件で検証したところ、安全率 $F_s=1.216$ （技術検証委員会 $F_s=1.229$ ）となりほぼ同じ検証結果となった。

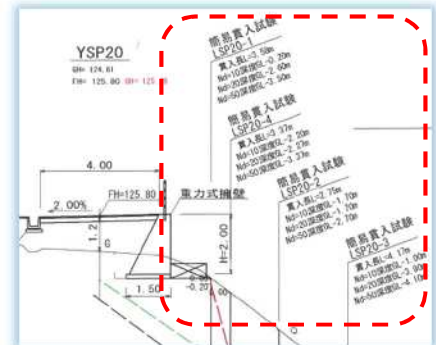
図 1 2 ⇒

令和5年地質調査結果で測点毎に複数箇所地質調査を行い、Nd 値 10、20、30 のそれぞれの深度を測定している。これは発災前の原位置試験であり、数十メートル離れた傾斜地で行った試験よりも信憑性は高いと考えられる。

各 Nd 値に対応した内部摩擦角（せん断抵抗角）は下記の通りで 22.8 度から 25.6 度程度しかない。専門的で判り難い数値ではあるがかなり大きな違いがある。食べ物に例えると「お団子」と「乾燥した板餅」くらいの違いを想像してほしい。

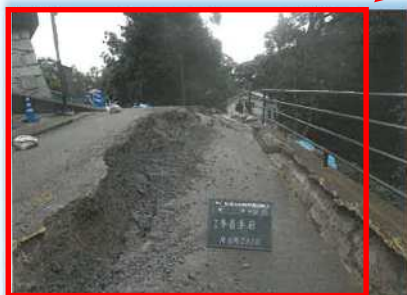
一番上の傾いた写真を採用している。同じページの一番下の写真を確認すると明らかに傾倒している。

正確には約 11 度傾倒している。

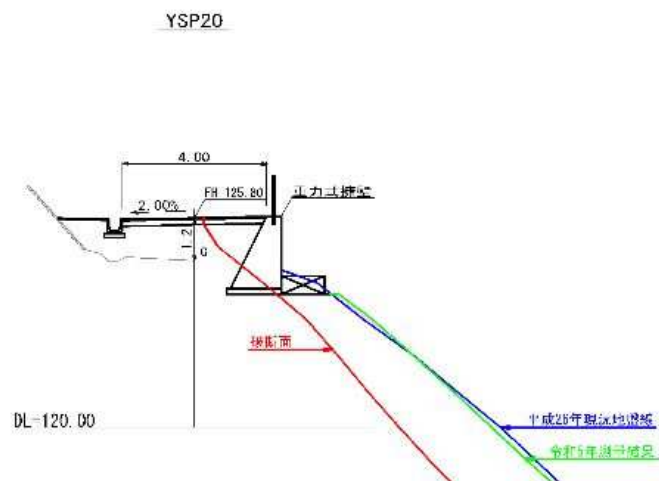
図 1 3

下記の図は技術検証委員会の発災後の等高線より作成したもの。  
YSP20 では技術検証委員会とほぼ同じ崩落ラインとなっている。

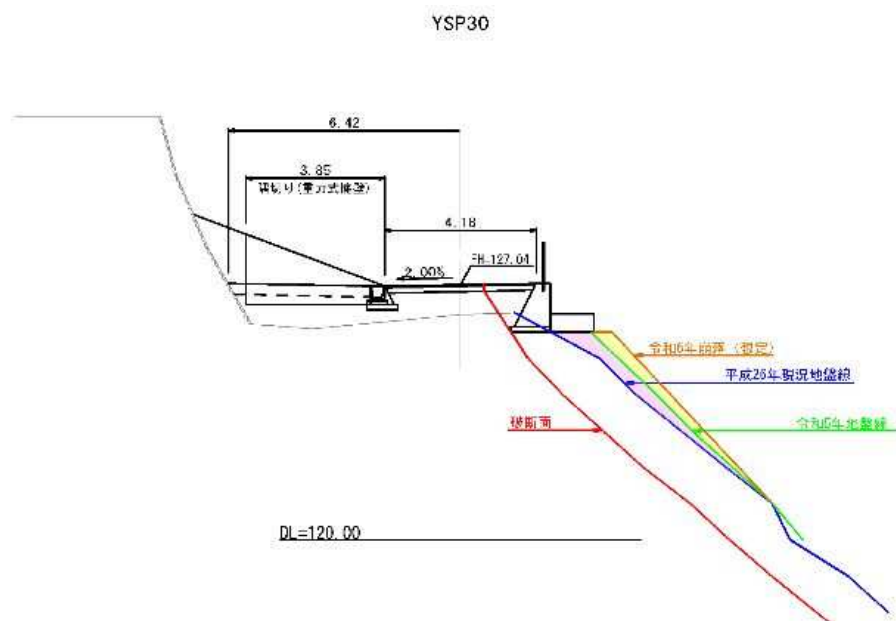
図 1 4

YSP30 では擁壁直下が完全に流出している。検証の過程で 2.5m ピッチで断面を作成して確認しているが、YSP20 以降擁壁の終点部まで、擁壁下部の土砂が流出している。技術検証委員会の検証断面は発災地点起点部では中央部からはずれており、検証断面の採用に問題がある。
