松山市土石流災害
発生原因調査報告書 Vol_5.2

平成6年12月10日

熱海土石流原因究明プロジェクトチーム

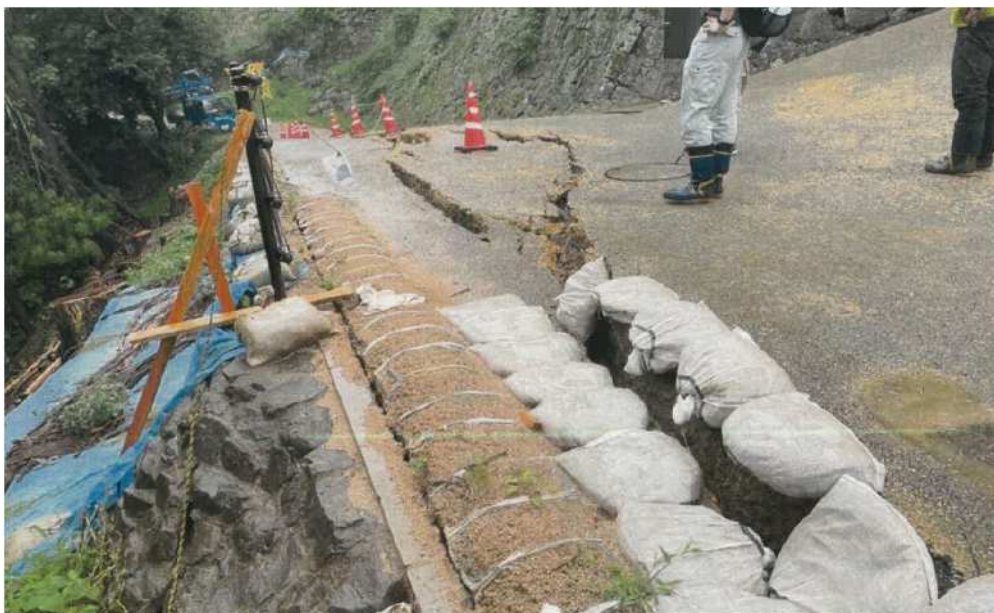
写真4：R6.07.01

発災した地点は「城山公園（丸之内）緊急車両用通路災害復旧工事」が発注されていた。その最中、今回の土砂災害は発生した。工事では7月1日から7月2日にかけて降雨により擁壁の変状が一気に促進した事が工事写真にて確認出来る。

変位量、水平方向：約 1.1m 鉛直方向：約 0.7m

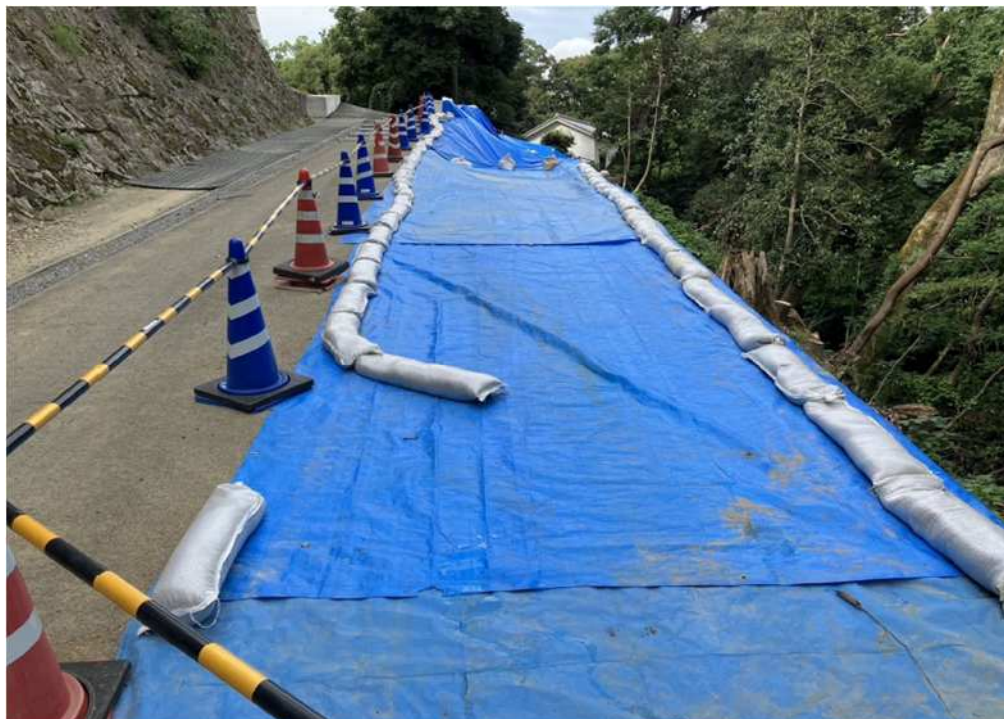
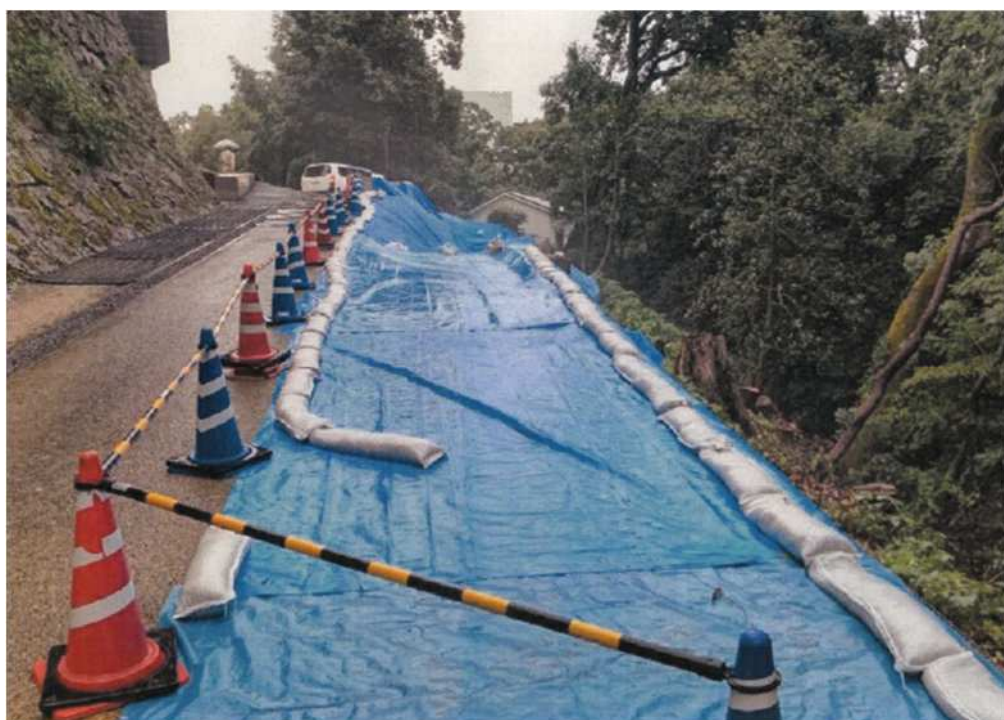
変状した重力式擁壁の撤去
シート養生
側溝破損防止の為、道路側溝内に碎石充填

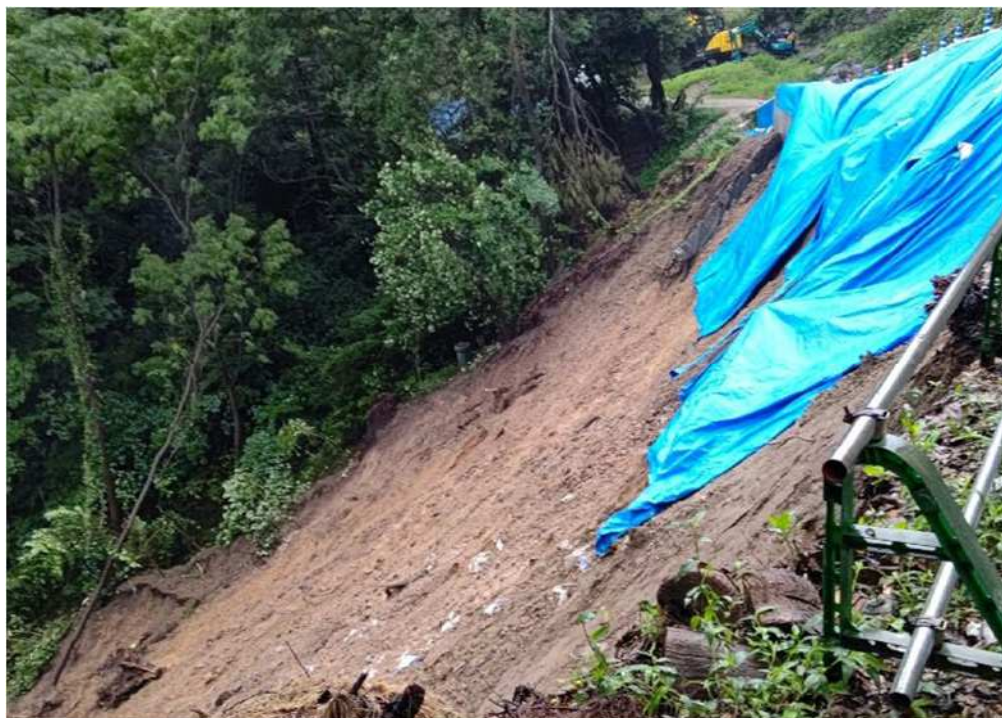
写真14 : R6.07.12

重力式擁壁自体の滑落は無いが、一部コンクリートの破片や割り栗石等は土砂の一部として崩落

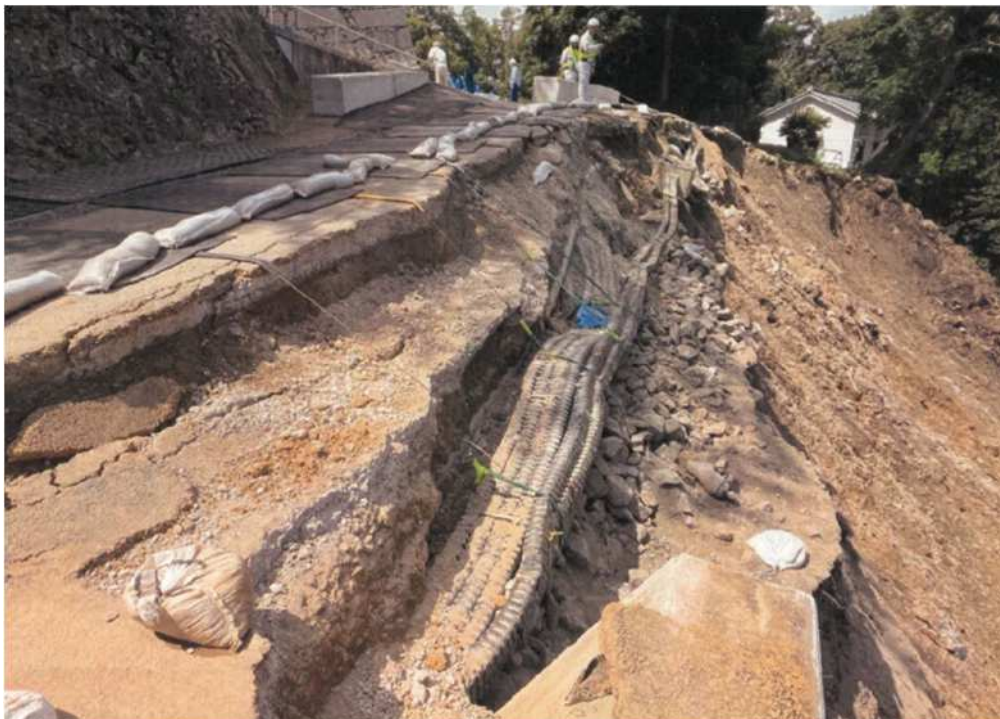
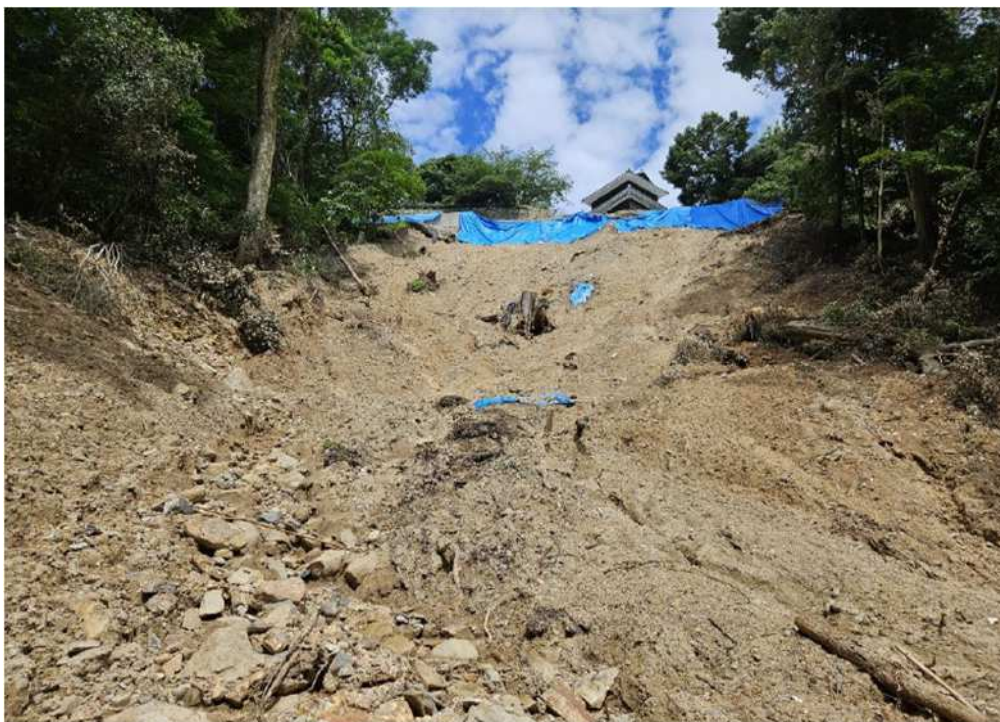
崩落は擁壁背面土砂掘削の緊急車両用通路側から発生している。
電線管、送水管は防護されていた為、滑落には至っていないが大きく変位している。

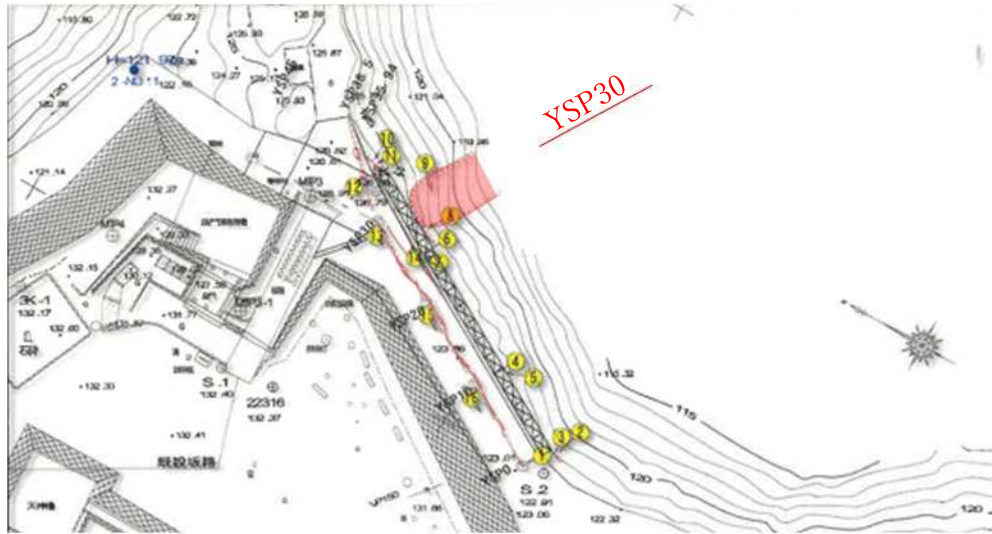
図 4

発災した測点は YSP27.5~32.5 の幅 5 メートル程度。

開示請求で得た CAD データこの区間の横断図を作成すると、重力式擁壁が乗り方ギリギリに設置される計画になっていて、ふとん箆は、現地盤に接しておらず宙に浮いている状態にあった。実際に施工は行われている事から急傾斜地上に盛り土が行われていた事となる。下記の図のピンク色の範囲は緊急車両用通路の築造により行われた盛土、令和 5 年の土砂災害は、赤い範囲の土砂が崩落した可能性が高い。

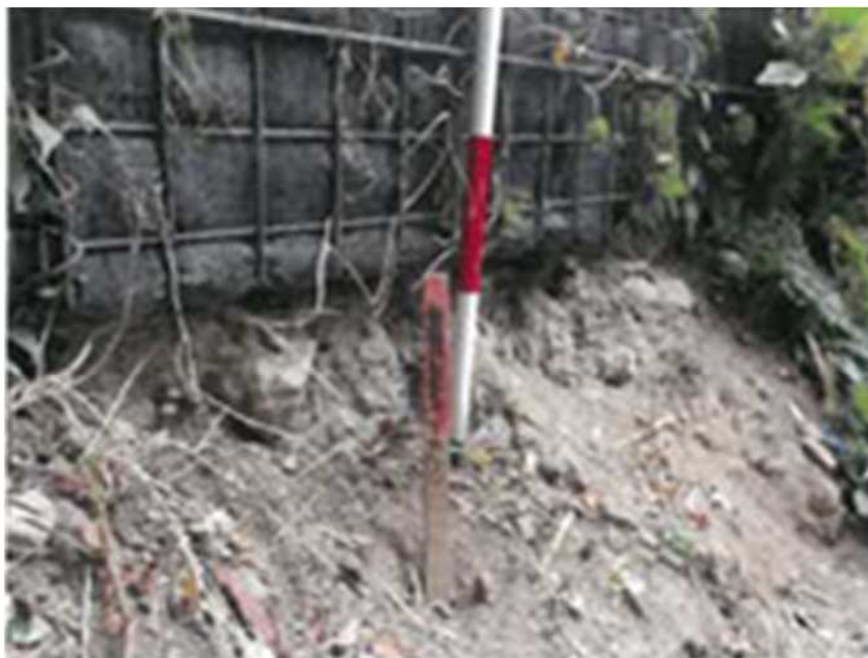
資料4：第1回技術検証委員会資料 P61

下記の写真は第1回技術検討委員会資料、関係機関説明資料作成業務委託で実施した地質調査結果の写真となる。かご枠の地盤崩壊とあるが、当該箇所は緊急車両用通路築造前には、土が無かった範囲で、「急傾斜地上に施工された盛土」の範囲となる。

⑧YSP-20+6.2 付近 カゴ枠下部地盤崩壊

技術検討委員会で擁壁下面の盛土が江戸時代から戦前までの盛土と表現されているが、緊急車両用通路下面、及び急傾斜地上の盛土の一部は、平成以降に行われたもの。

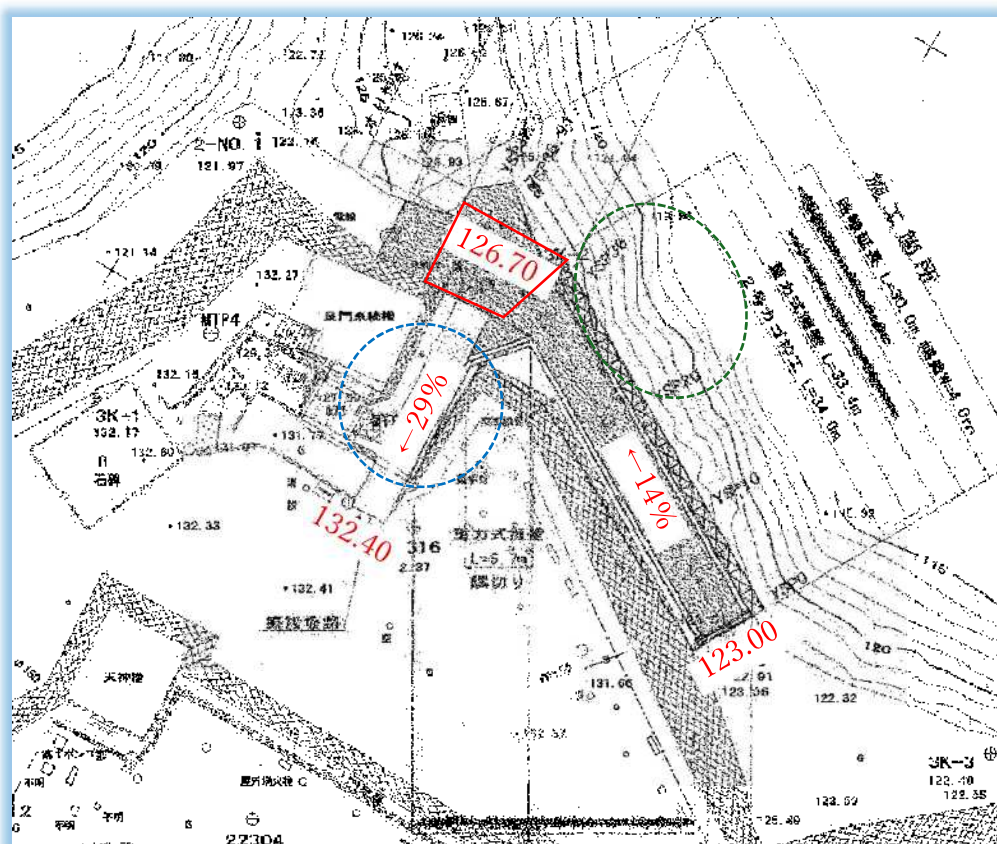
図 8

下記の図にある青丸内の「坂路」29%は、かなりの急勾配。実際車で走ると
 天守閣に真っ直ぐ登っていくような感覚になれるのではないだろうか。赤く囲っ
 た箇所が車の転回スペースでフラットなっている箇所。ここに車が旋回できるス
 ペースを作った事がそもその始まり。

現況地形に着目すると、等高線が通路側に寄っている。これは良門方向から流
 れ出た雨水が山肌を流れ下っていた箇所である可能性が高い。

道路が一番高く、現況地盤線が一番低いのがこの箇所となる。急傾斜地におけ
 る道路拡幅・擁壁設計に於けるクリティカルポイントとなっている。

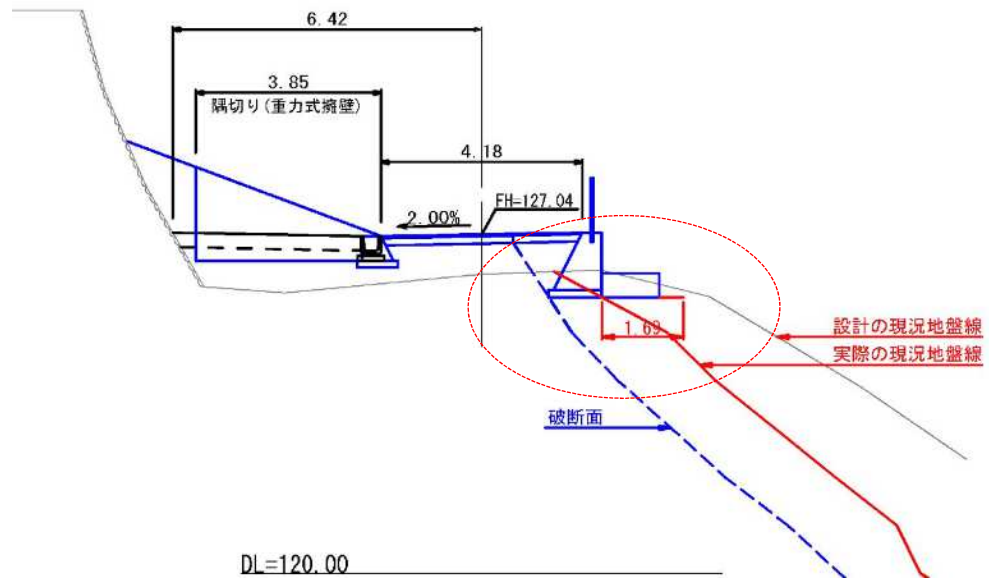
図 9

下記は YSP30 の断面を正規の方向にて作成した図面。ふとん箆の下に現況地盤線が達していません、宙に浮いている。これでは当然施工は出来ない。

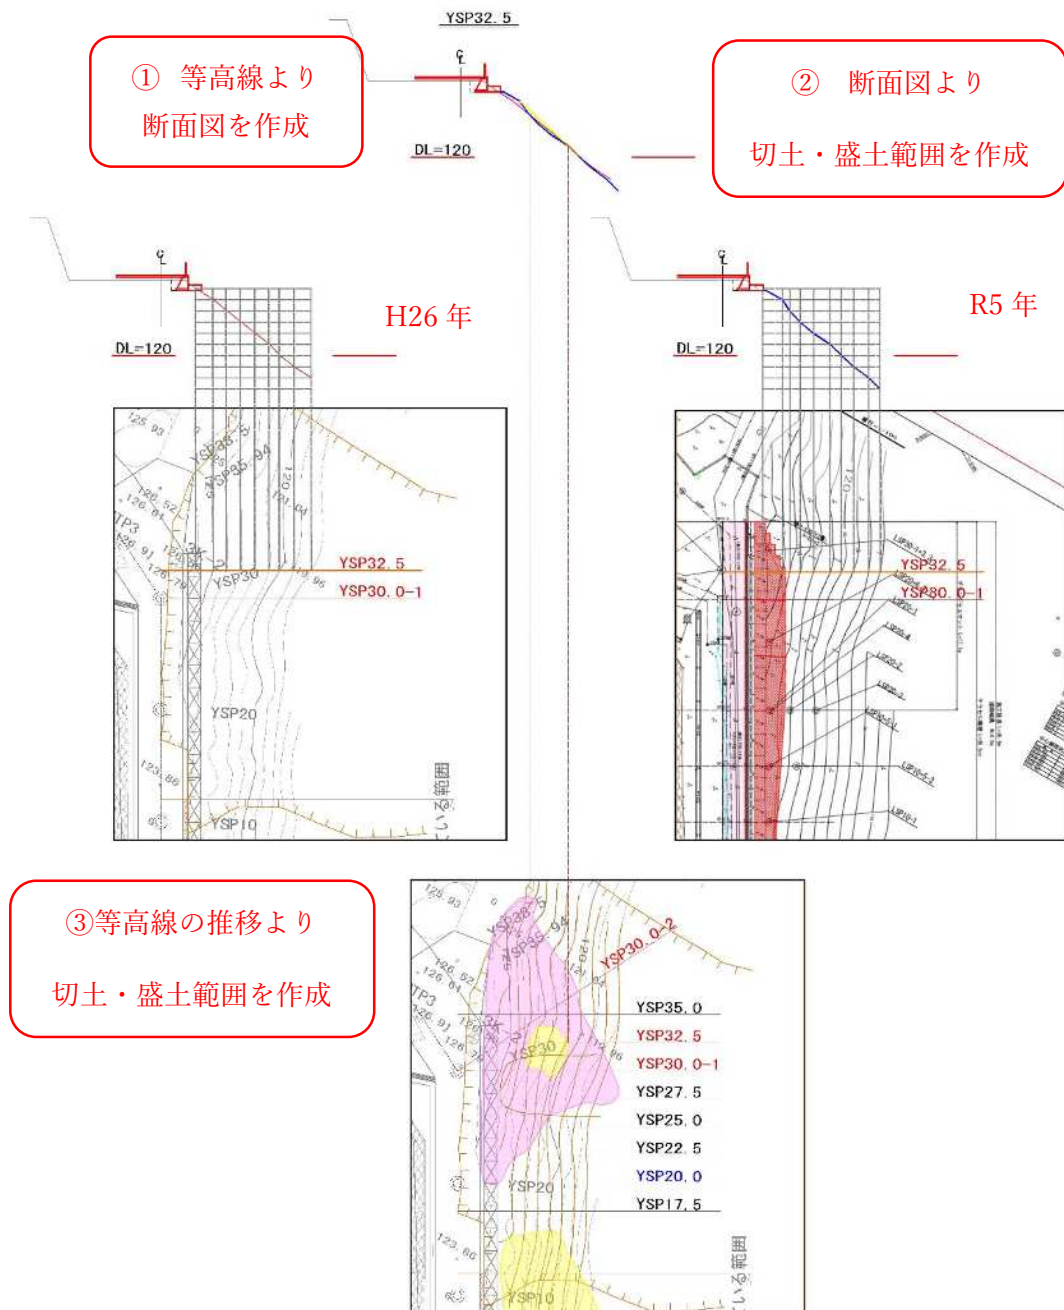
図 2 1

緊急車両用通路の斜面は図面左側が高く、右側に向かって低くなっていく、H26年現況平面図と令和5年現況平面図を重ねて比較した場合、等高線が右側に移動している場合、その標高が高くなっている＝盛土が行われたと判断できる。下記はその等高線の推移を着色したもので、ピンクの着色が盛土の範囲、黄色の着色が切土範囲となる。盛土の一番厚い YSP25.0～YSP32.5 の区間は令和5年度に崩壊したオレンジに着色した範囲と重なる。中央部分に切土の範囲があるのはこの令和5年度の崩落で元々の地山まで削り取られたと考えられる。

盛土自体は0～1.0m程度となっているが、急傾斜地に盛土を行うことは極めて危険な行為であり、加えて荷重のかかる重力式擁壁や通路自体の盛土も荷重の要件となる事から、緊急車両用通路の築造にかかる、設計・施工そのものが今回の発災に繋がったと捉えられる。

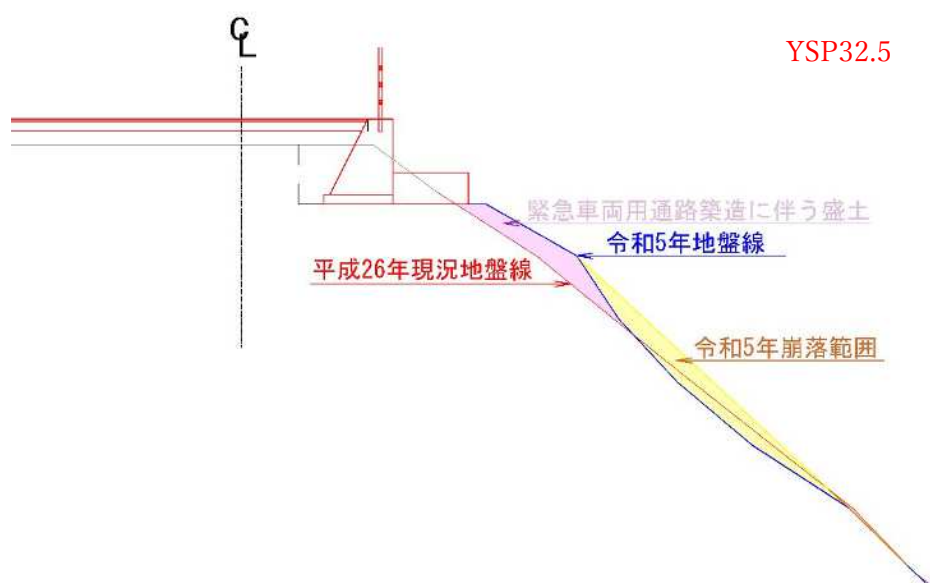
図2.3

平成26年度の測量成果に計画を重ねると、ふとん箆前面の地面が不足している事が判る。令和5年度の測量結果では0～1m程度の盛土が行われている事が確認でき法面の中腹部分が円の一部分を描くように欠落している。平面図で確認する令和5年後の崩落範囲と重なる事から、欠落した部分も令和5年度に崩落した範囲と判断するのが妥当と考える。

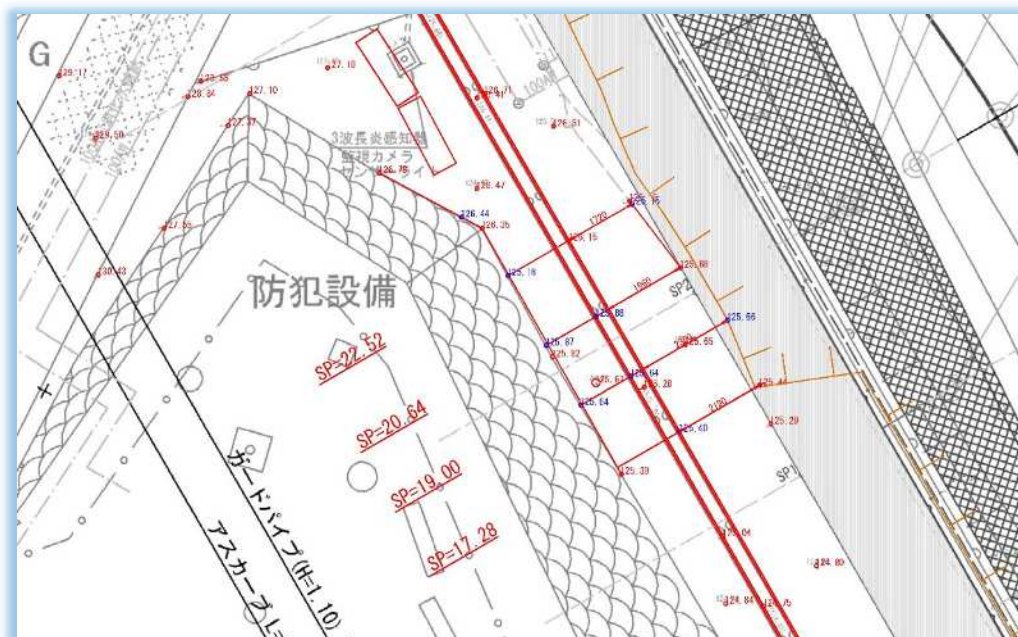
図 2 7

検証結果は下記の通りで側溝とアスファルト舗装の破断面の高低差の加重平均結果は、僅かに5mmでほぼフラットな状態となっている。

砕石充填の影響もあり雨水排水は路面上を流れるが、路面では断面積が足りず H2 側より斜面側に流れ出る結果となった。

側溝端とクラック発生箇所の高低差の平均値は僅かに 5 mm しか確保されていない。横断勾配も設計時の勾配は確保されておらず、1.31% となっている。

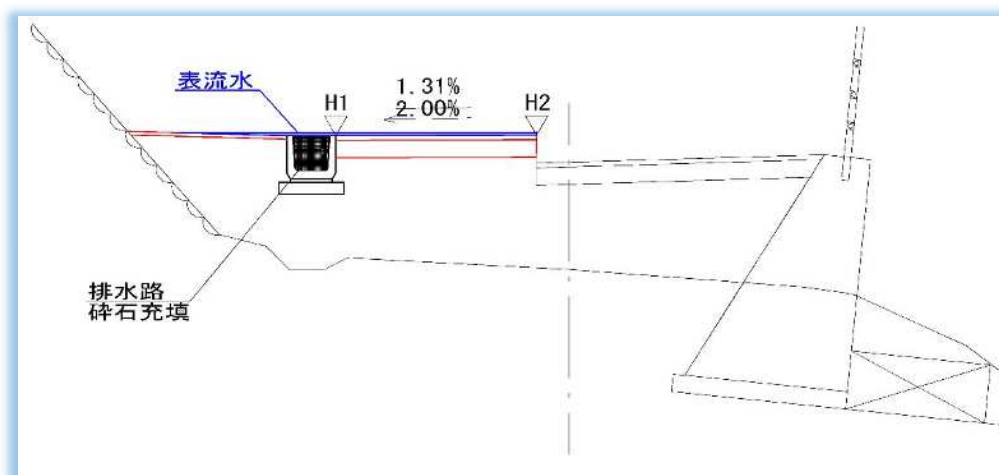
図 2 8

側溝 U300 には砕石が充填されており、通水断面は確保されていない事から、上流部から来た雨水排水は幅 2 m の路面では収まらず、クラックの箇所から谷側に流下していたと言う計算結果となる。

※H2 での水深が 1.5cm となっている = クラック箇所より水が谷側に、こぼれ落ちる事を示す。

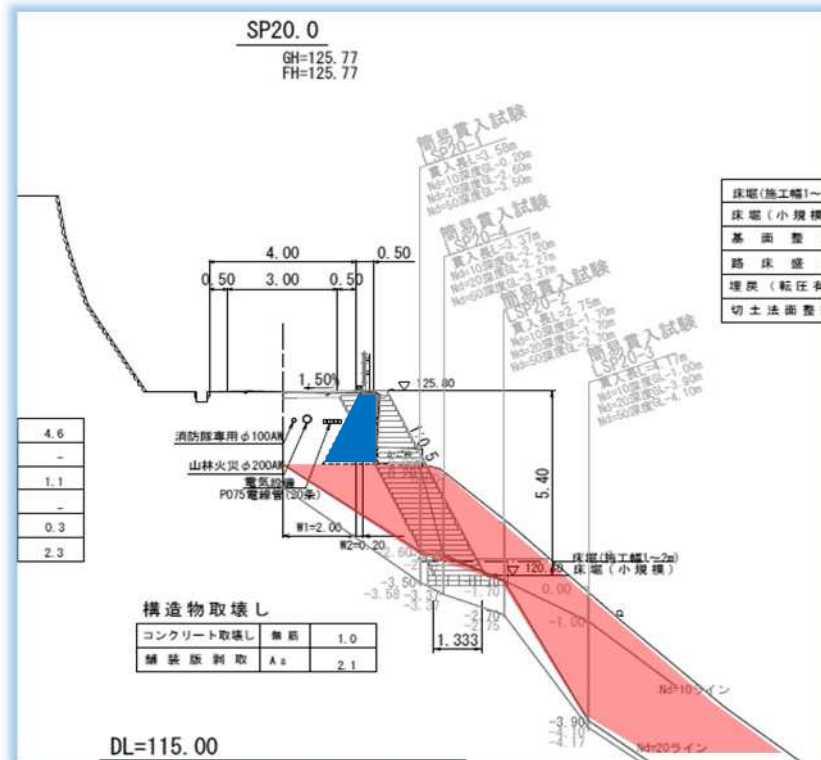
図34

下記の図34で青い台形型の構造物が変状した重力式擁壁。

赤い着色範囲はNd値20以下で、資料3考察の赤線の範囲内の説明にあるが構造物の基礎地盤としては不適と明記。擁壁設計では軟弱な地盤に擁壁を設置する場合、形式や形状変更、地盤改良・置き換え工法を検討する必要がある。災害復旧工事では擁壁の形式、形状を変更し、Nd値50以上（N値20以上）の堅固な基礎地盤上に設置する計画としていた。

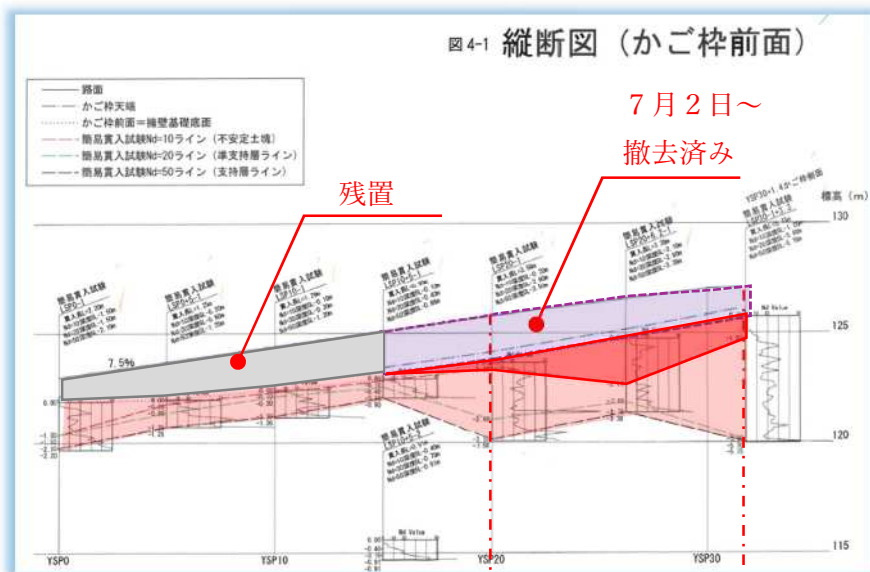
図3 5：縦断面図

図6：城山公園（丸之内）災害復旧工事に 伴う関係機関説明資料作成業務委託で実施した地質調査結果：縦断面図と技術検討委員会第1回資料の被災状況にある平面図を上下に重ねて確認すると、**不安定土塊の特に厚い部分が崩落している。**

縦断面図には「不安定土塊」・「準支持層ライン」等の記載もあり、今回崩落した終点側に不安定土塊が厚く堆積している。特にNd値10以下の厚く堆積している範囲が崩落発生地点の最上部となっている。

不安定土塊の上に重力式擁壁の設置した為、変状が発生した。特に不安定土塊の厚い部分が起点となっている事から、この不安定土塊の上に重力式擁壁を設置した事による影響があるという前提で検証を進める。

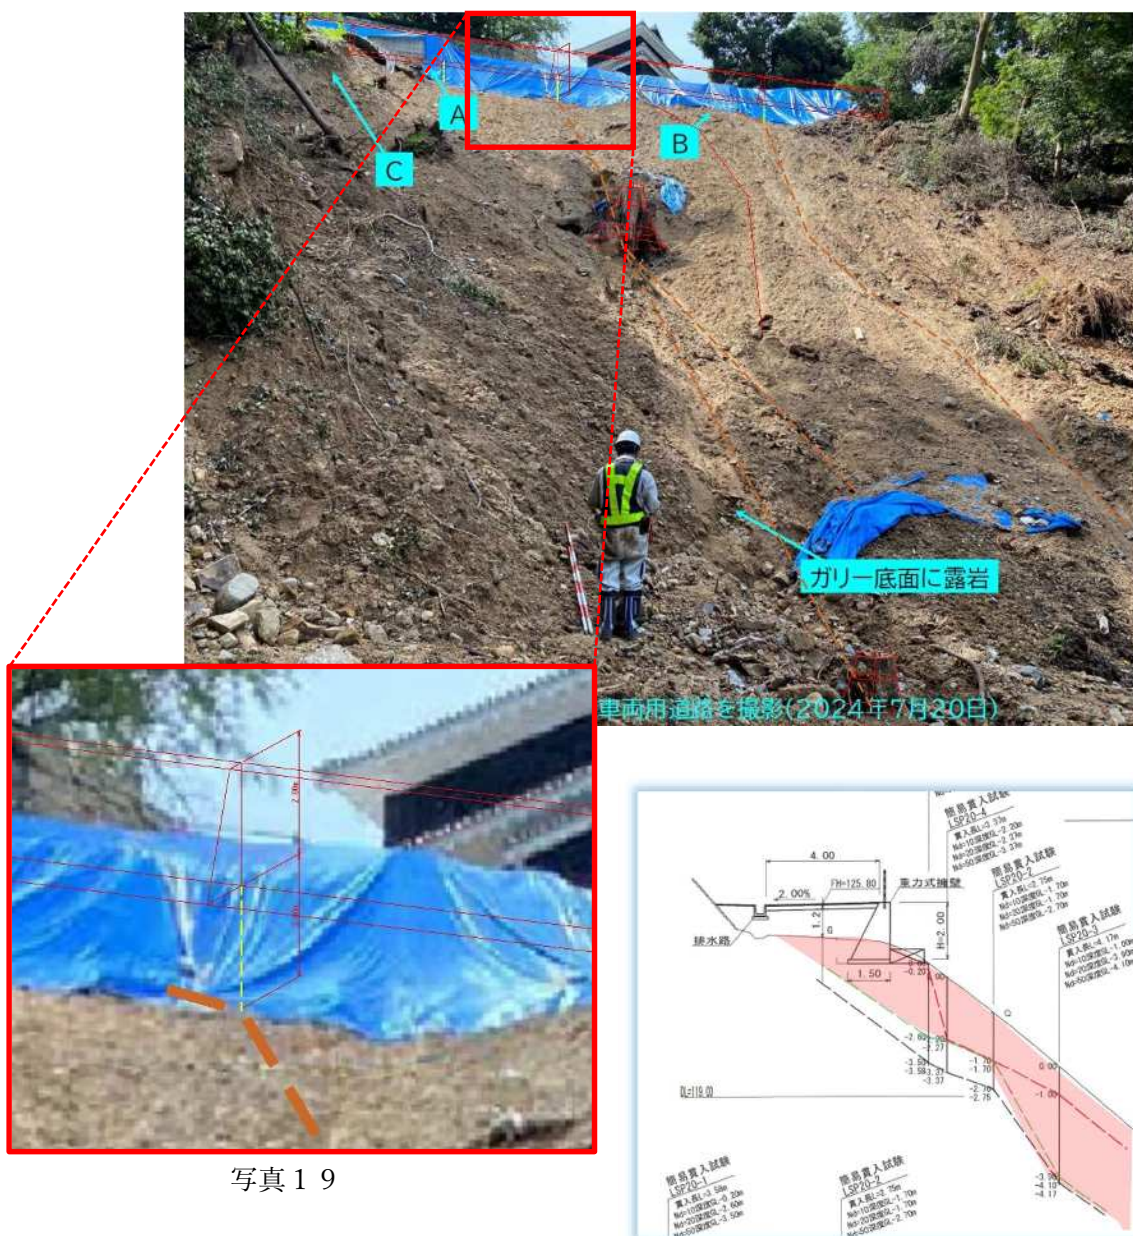
写真に木の根が写っている。この根元が現地盤であると考えられる。一部の残置した擁壁から、直線に擁壁を延長すると擁壁下面の「不安定土塊」が流出状況している事が確認できる。これは図 11、図 12 の不安定土塊の範囲と概ね一致する。

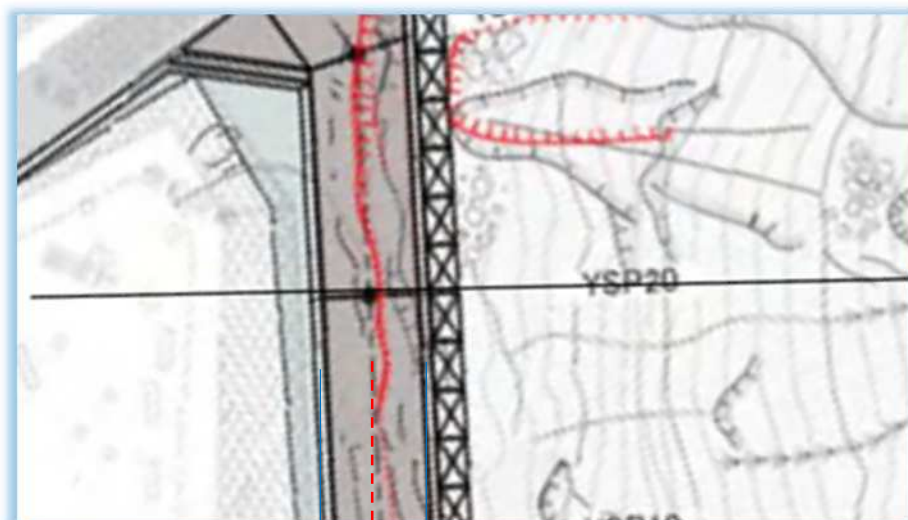
図 3 8

クラックと今回崩落した破断面はほぼ一致している。

- ・重力式擁壁背面の地山と掘削断面を通るライン
- ・クラックの生じていたラインが同じ位置
- ・崩落したラインも同じ位置。
- ・全て同じ位置に破断面がある事から、不安定土塊の上に擁壁を設置し変位が発生しクラックとして現れた、そのクラックによる破断から土砂災害は発生したと考えるのが合理的。

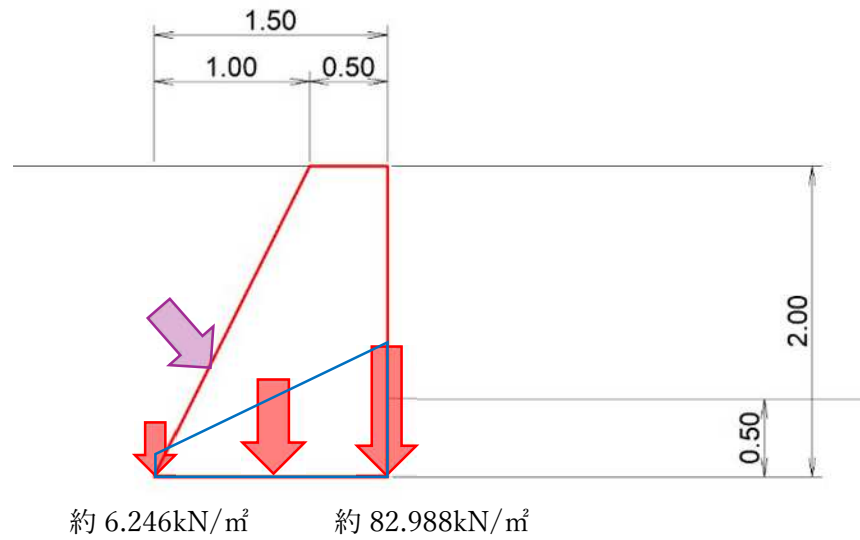
図 4 0

理由は極めて単純で、擁壁が台形型で重心が外側にあることと、擁壁背面の土圧で外側に押されている事により、擁壁下面にかかる荷重はつま先側が大きいからで、構造計算による荷重で数値的に説明がつく。

つま先側（擁壁前面の底盤下面）の荷重が圧倒的に大きく、地耐力不足などの要因等により擁壁が前面に傾いた可能性が高い。

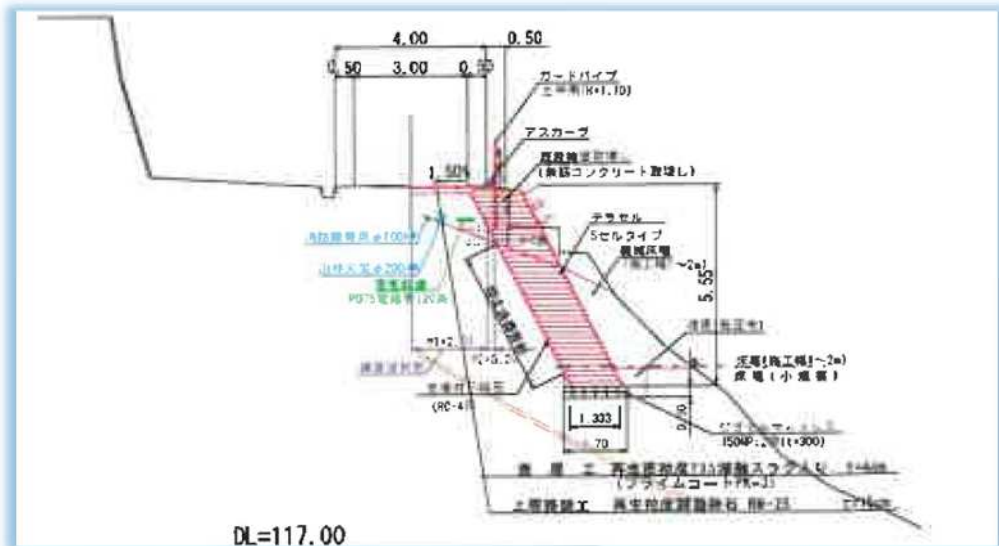
図 4 1

撤去前の重力式擁壁は不安定土塊の上に擁壁を設置していたが、復旧工事では不安定土塊の下まで掘り下げられ、支持層に直接基礎が乗る構造としている。これが本来行われる設計であり、当初設置された重力式擁壁の設計に問題がある事を証明しており、同時に入れ替え中れば崩落の危険性がある事を理解している事を裏付けている。

「城山公園（丸之内） 緊急車両用道路 災害復旧工事に伴う 測量設計業務委託」での、重力式擁壁を撤去し新たに「もたれ式擁壁」タイプの構造物設置を計画している。

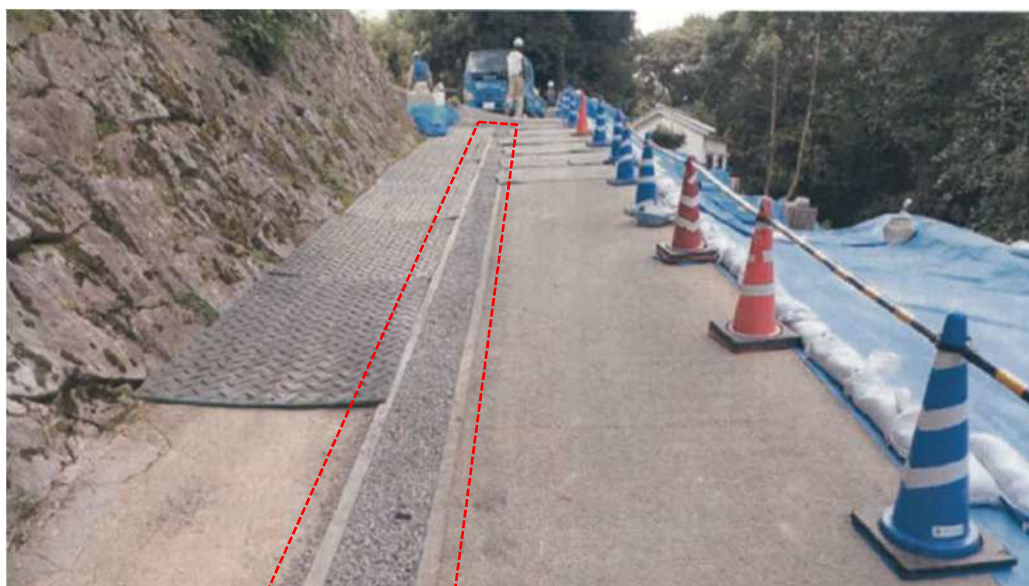
写真20 : R6.07.09

緊急車両用通路の工事に際し、バックホウ等の車両系建設機械や、ダンプトラック等の通行を確保するため、U型側溝に碎石を充填し、樹脂製の敷板(プラ敷)を被せ、U型側溝の破損防止としている。

雨天に備え、ブルーシート養生は行っているが、この碎石の除去は行われていない。雨よりも観光施設への配慮を優先したと捉えられる。

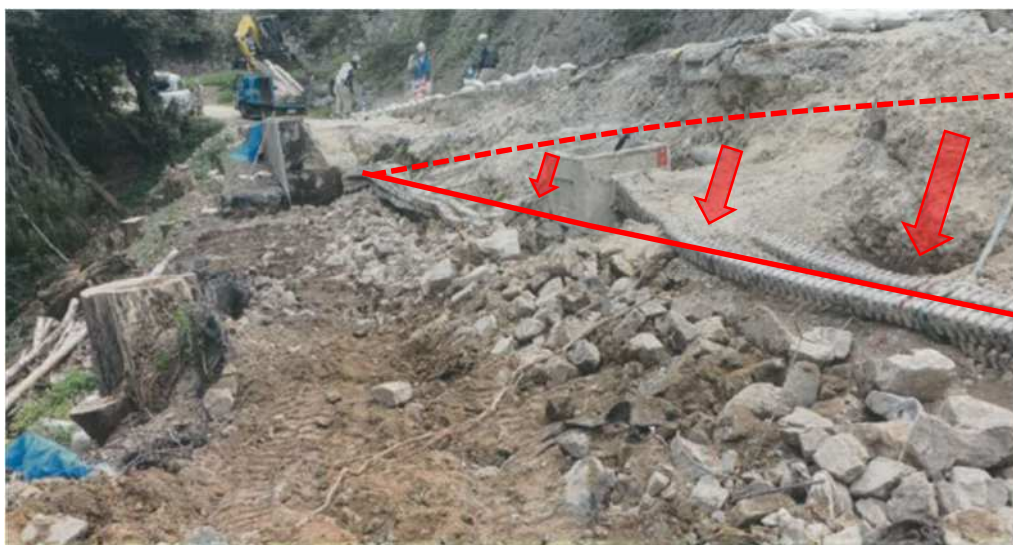
写真 2 7 : 施工状況①

施工に際しミニバックホウにて破碎したコンクリート片を除去している。この時、擁壁の地耐力不足により擁壁より下面の斜面は既に変状が始まっていた。施工性を高める為ふとん籠の割り栗石等は重機足場に使用している。

電線管の位置を赤い点線が元の電線管の位置で赤い実線がこの時既に変位していた位置となる。この変状は土の圧密沈下、若しくはクラック箇所が破断面となりすべり面が発生していたか、その両方が発生していたと考えられる。

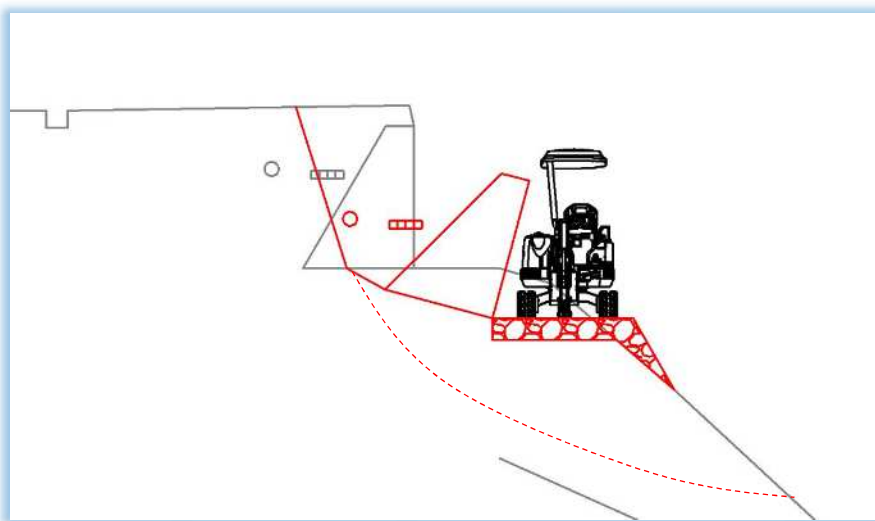
図7：作業状況

施工に際しミニバックホウにて破碎したコンクリート片を除去している。施工性を高める為、ふとん籠の割り栗石等を重機足場に使用していた事が、施工状況写真から見て取れる。

この盛りこぼした土砂の影響も不安定土塊であれば無視出来ない。割り栗石等を敷均した事で、雨水が浸透しやすい状況となっていた。

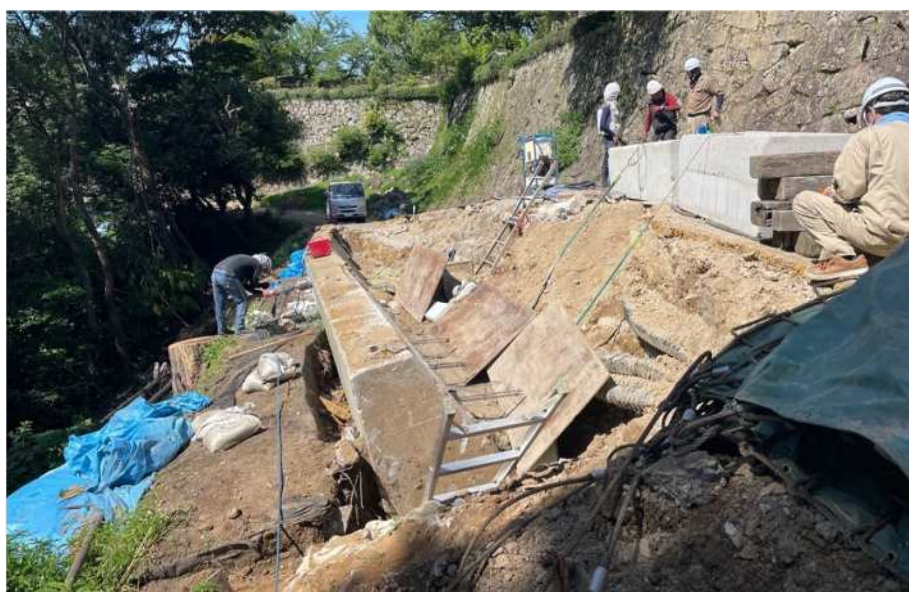
写真20：R06.07.04

工事直後から『b：転倒・支持力不足』が発生しており、令和 6 年 7 月 1 日『d-2：斜面上のすべり』が発生したと捉えられる。
