松山市土石流災害
発生原因調査報告書 Vol_5.2

平成6年12月10日

熱海土石流原因究明プロジェクトチーム

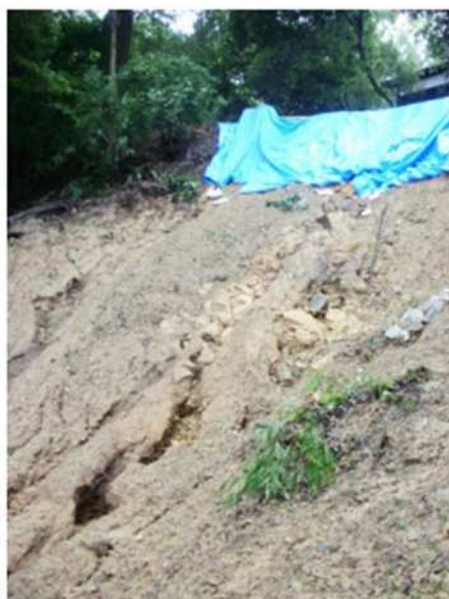
源頭部のすべり面には砂岩が見られる
