松山市土石流災害
発生原因調査報告書 Vol_5.2

平成6年12月10日

熱海土石流原因究明プロジェクトチーム

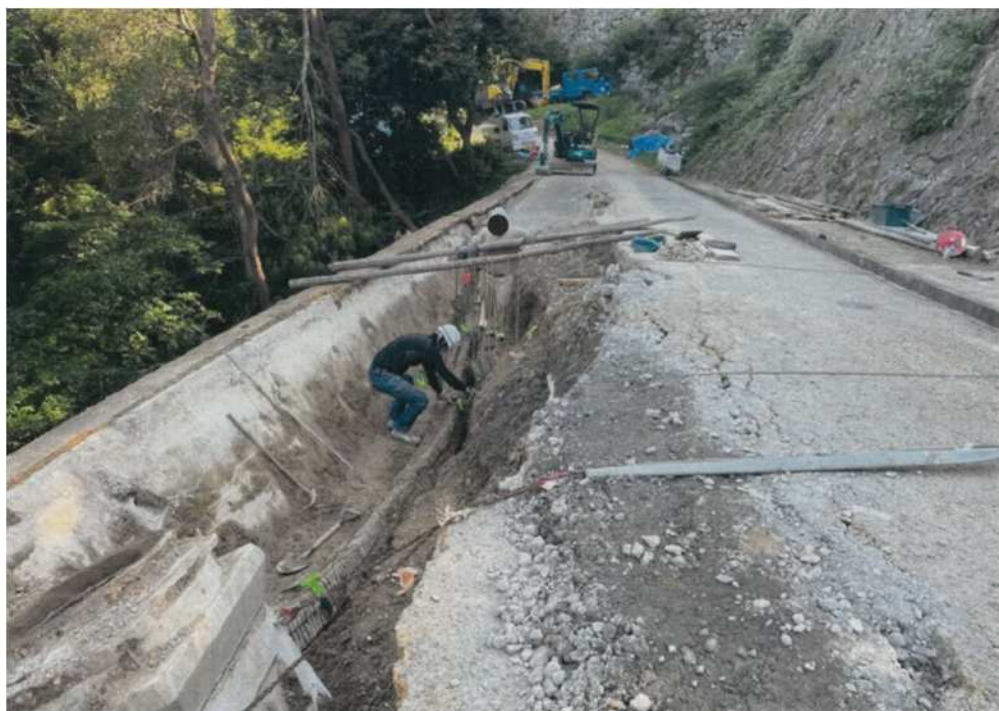
写真6：R6.07.03

変状した重力式擁壁の撤去

バースター工法にて重力式擁壁破碎の為、擁壁背面土砂掘削
電線防護

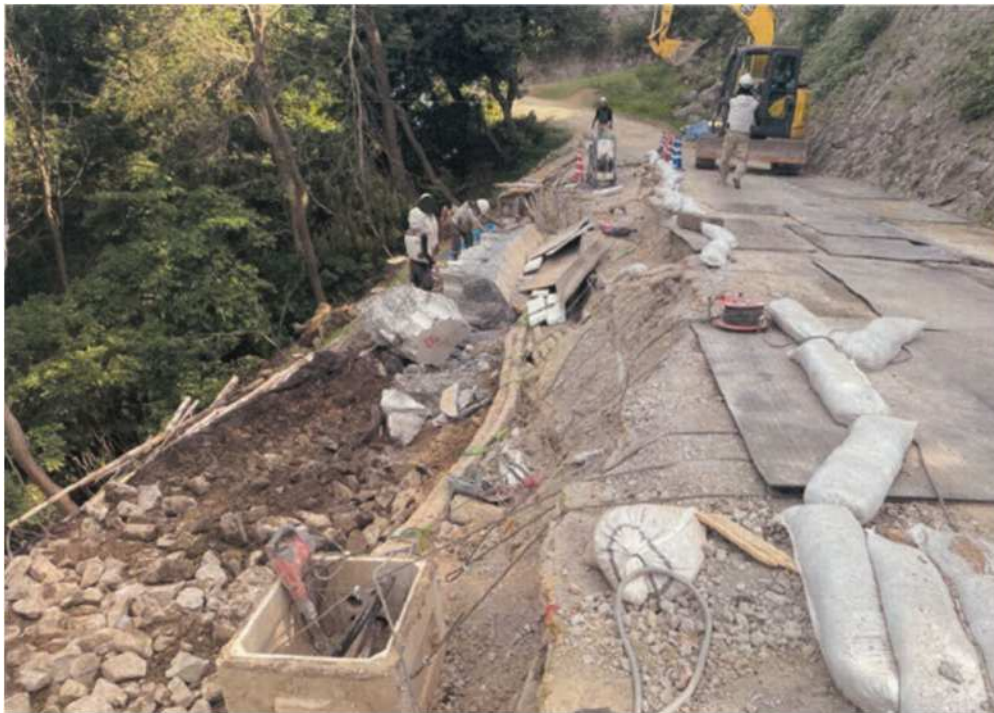
写真 1 0 : R6.07.08

バースター工法施工：破碎・撤去

撤去完了：ふとん籠の割り栗石と思われる栗石は重機足場に使用

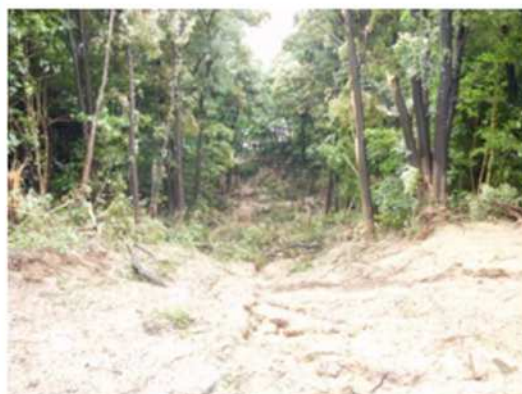
樹木をなぎ倒し100m近く流れ下っている

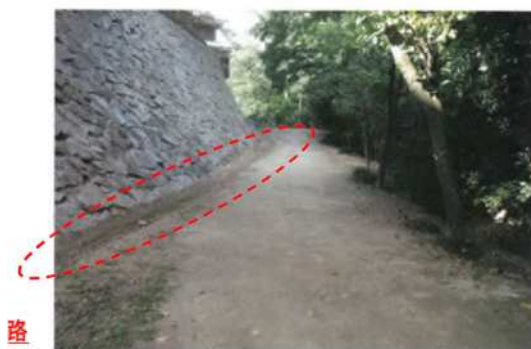
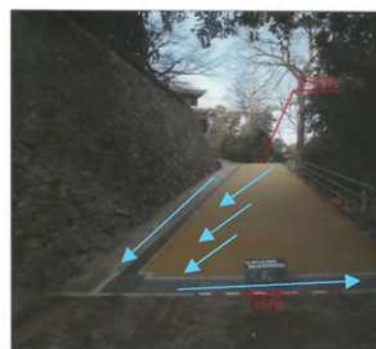
資料 5 : 第 2 回技術検証委員会資料 6P15

技術検証委員会では緊急車両用通路の道路側溝により、雨水排水は発災の起点には流下していないと下記の図で説明しているが、実態は全く異なる状況だったと言える。

右の A 箇所には水が流れてきていないと言う趣味レーション結果にも影響がでて、またここから先の法面の安定計算等の全ての説明の前提が崩れることになる。

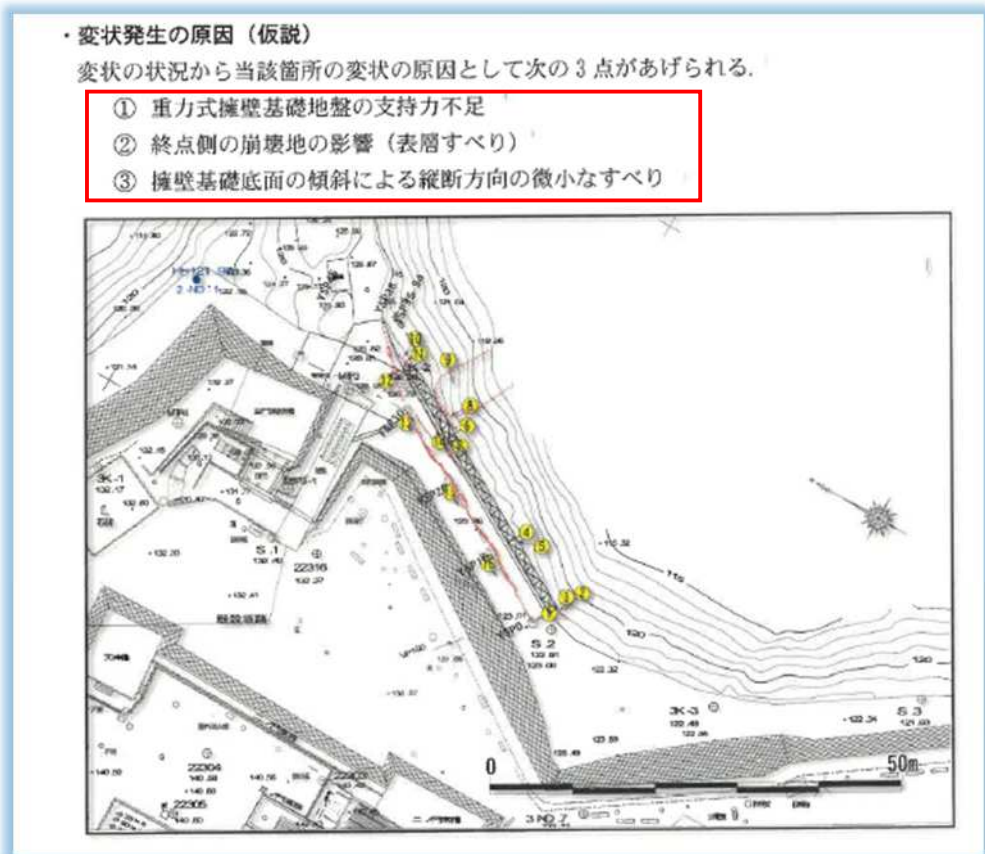
資料7

いずれも設計的に問題があり検証不足である事を指摘している。

- ① 重力式擁壁基礎地盤の支持力不足
- ② 終点側の崩壊地の影響（表層地すべり）←※別途検証
- ③ 擁壁基礎底面の傾斜による縦断方向の微小なすべり

城山公園（丸之内）災害復旧工事に伴う関係機関説明資料作成業務委託で実施した地質調査結果（令和5年10月2日～令和5年11月27日）P3

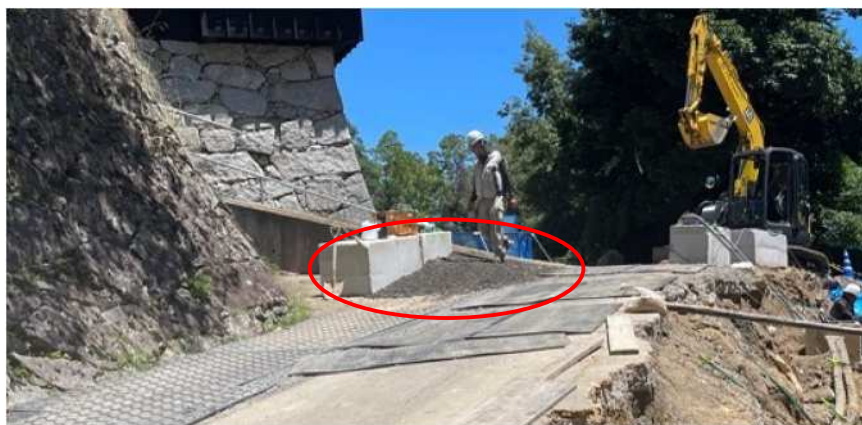
7月5日：碎石充填、側溝に充填しただけでは無く坂路にも碎石で擦り付け工事を行い車両の通行を確保している。↓写真22

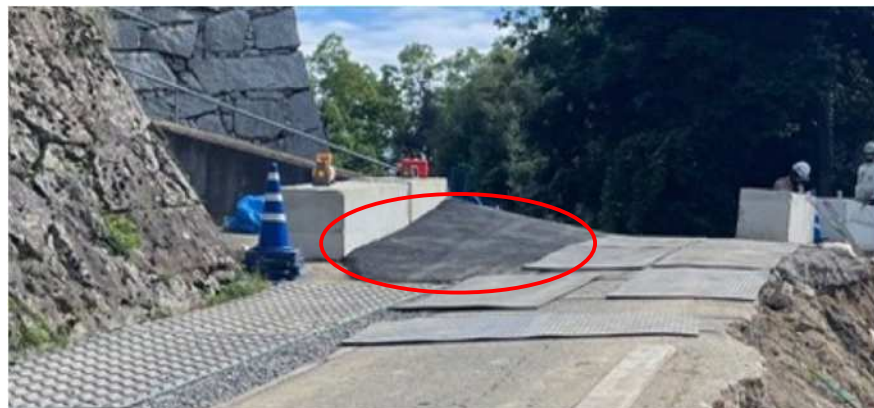
写真23：R6.07.11

7月6日：碎石に加えてアスファルト舗装を行っている事から、工事車両では無く物資運搬車両への配慮と思われる。

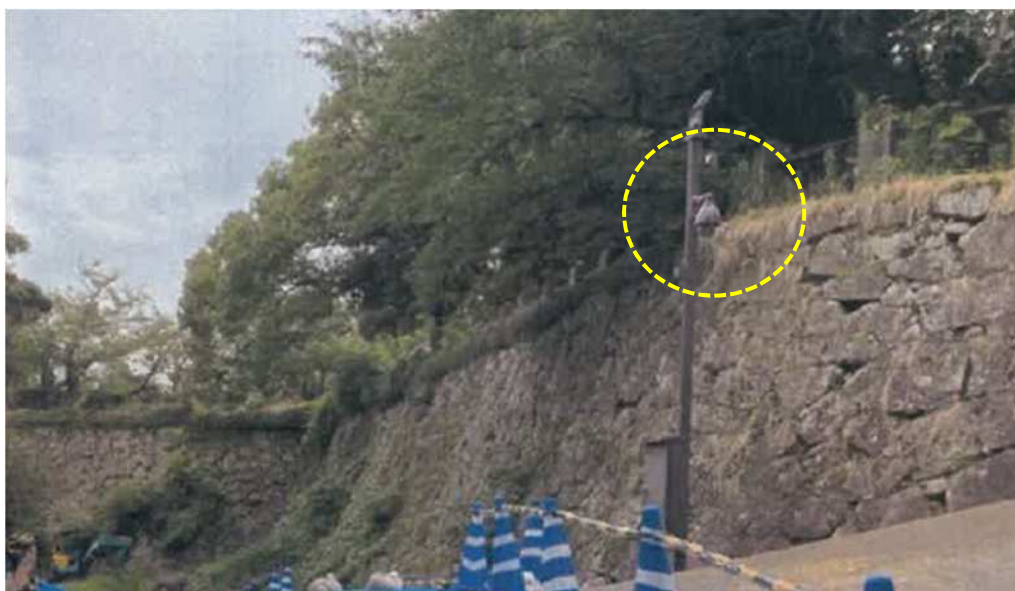
写真24 : R6.07.03

工事期間中の令和6年7月2日の写真で監視カメラが設置されている状況が確認できる。2日から5日までの写真を確認したところ、撤去日は令和6年7月4日～5日であることが判明した。

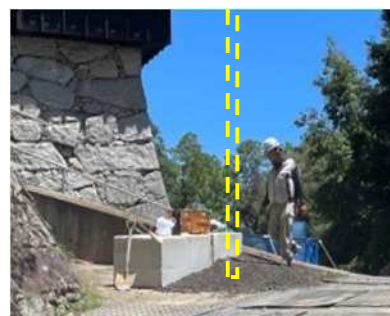
写真26 : R6.07.05

撤去の目的は、緊急車両用通路の斜路の確保の為とそうていしている。気になるのは送電施設撤去に関する記載が工事発注図で確認できないことと、工事記録簿にも記載が無い事。

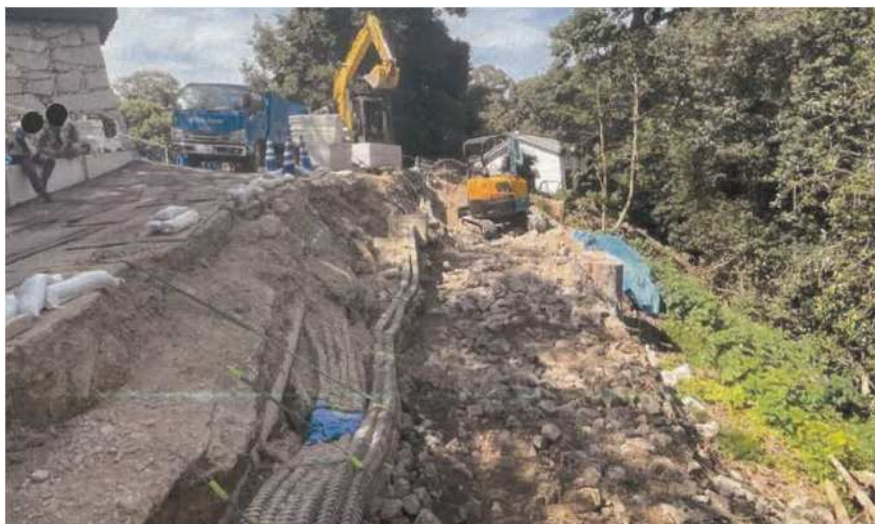
写真29：重機足場

施工に際しミニバックホウにて破碎したコンクリート片を除去している。施工性を高める為、ふとん籠の割り栗石等を重機足場に使用していた事が、施工状況写真から見て取れる。
